Informe especial

# **PUNTES EN ESTADO CRÍTICO: RIESGO ESTRUCTURAL QUE PONE EN PELIGRO A MILES DE USUARIOS DE LA RED VIAL CONCESIONADA**

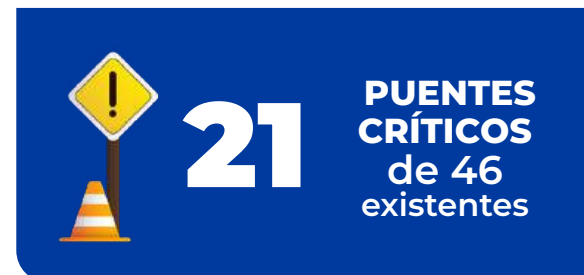
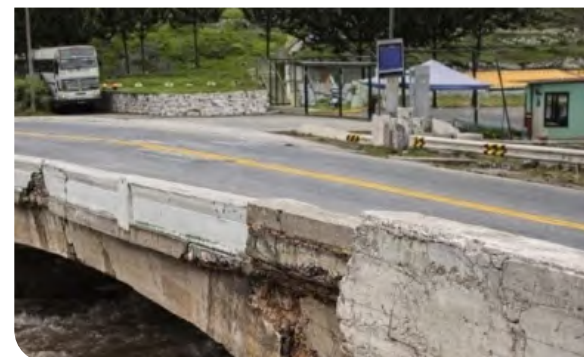
Fuente: Ositran

En la Carretera Central tramo II, 21 puentes de los 46 existentes presentan un deterioro significativo, con evidencia de fisuras en la superficie de rodadura y daños en las juntas de dilatación debido a que los elementos estructurales superan su vida útil<sup>3</sup> original.

Además de los signos de **fatiga estructural**, por tratarse de puentes con más de 50 años de antigüedad<sup>4</sup>, en varios casos se ubican en zonas geográficas sinuosas, lo que dificulta la instalación de puentes modulares debido a que sus apoyos podrían quedar vulnerables a la escorrentía generada por huaycos<sup>5</sup>.

Según información del organismo regulador, **los puentes de esta concesión en estado crítico deberían ser reemplazados**<sup>9</sup>. Sin embargo, a pesar de haber reportado al MTC desde 2016 acerca de la situación de riesgo<sup>10</sup> y pese a contar con expedientes técnicos aprobados desde 2018<sup>11</sup>, el MTC no ha ejecutado las acciones pertinentes para ejecutar las intervenciones necesarias.

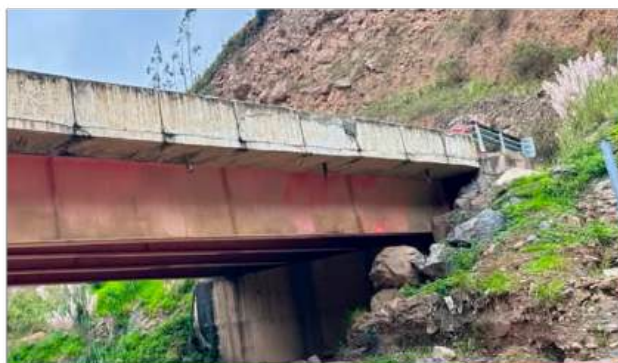
### RÍO MOCHE BAJO

(Km 70+757 del  
Subtramo 14: Shorey-  
Dv. Otuzco)

El puente Río Moche Bajo fue construido en 2002. Pese a no ser antiguo, considerando el periodo de vida útil de este tipo de infraestructuras (entre 75 a 100 años), en septiembre de 2024 reportó una falla estructural (rotura total de una viga metálica central)<sup>16</sup>.

El concesionario alertó al MTC que la condición de los puentes Río Moche Bajo, Casmiche y Namora demanda una rehabilitación integral o reemplazo —superando el alcance del mantenimiento convencional— y presentó propuestas de soluciones técnicas para su ejecución<sup>17</sup>.

Al estar ubicado en un sector no asfaltado, el mantenimiento y conservación del puente Río Moche Bajo continúan siendo responsabilidad directa del MTC, a través de Provías Nacional debido a que este aún no cumple con los niveles de servicio establecidos. No obstante, en enero de 2025 se ordenó al concesionario (Convia Sierra Norte) ejecutar una intervención de emergencia en ese puente<sup>18</sup>. Actualmente se advierte del riesgo de desborde de río Moche por la temporada de lluvias<sup>19</sup>.

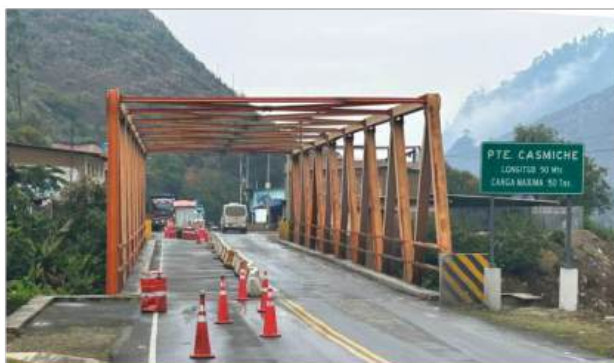
### CASMICHE

(Km 57+650 del  
Subtramo 15:  
Dv. Otuzco-Trujillo)

Por su parte, el puente Casmiche presenta fallas estructurales debido al impacto de un vehículo de carga especial en 2019 y está restringido a un solo carril. En tanto el puente Tingo presenta hundimientos en sus accesos y ondulaciones en la superficie de rodadura, por lo que el tránsito debe darse con precaución<sup>20</sup>.

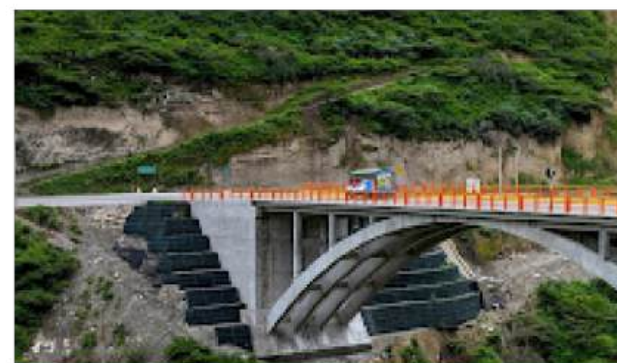
### TINGO

(Km 133+000 del  
Subtramo 17:  
Dv. Chilete-Cajamarca)

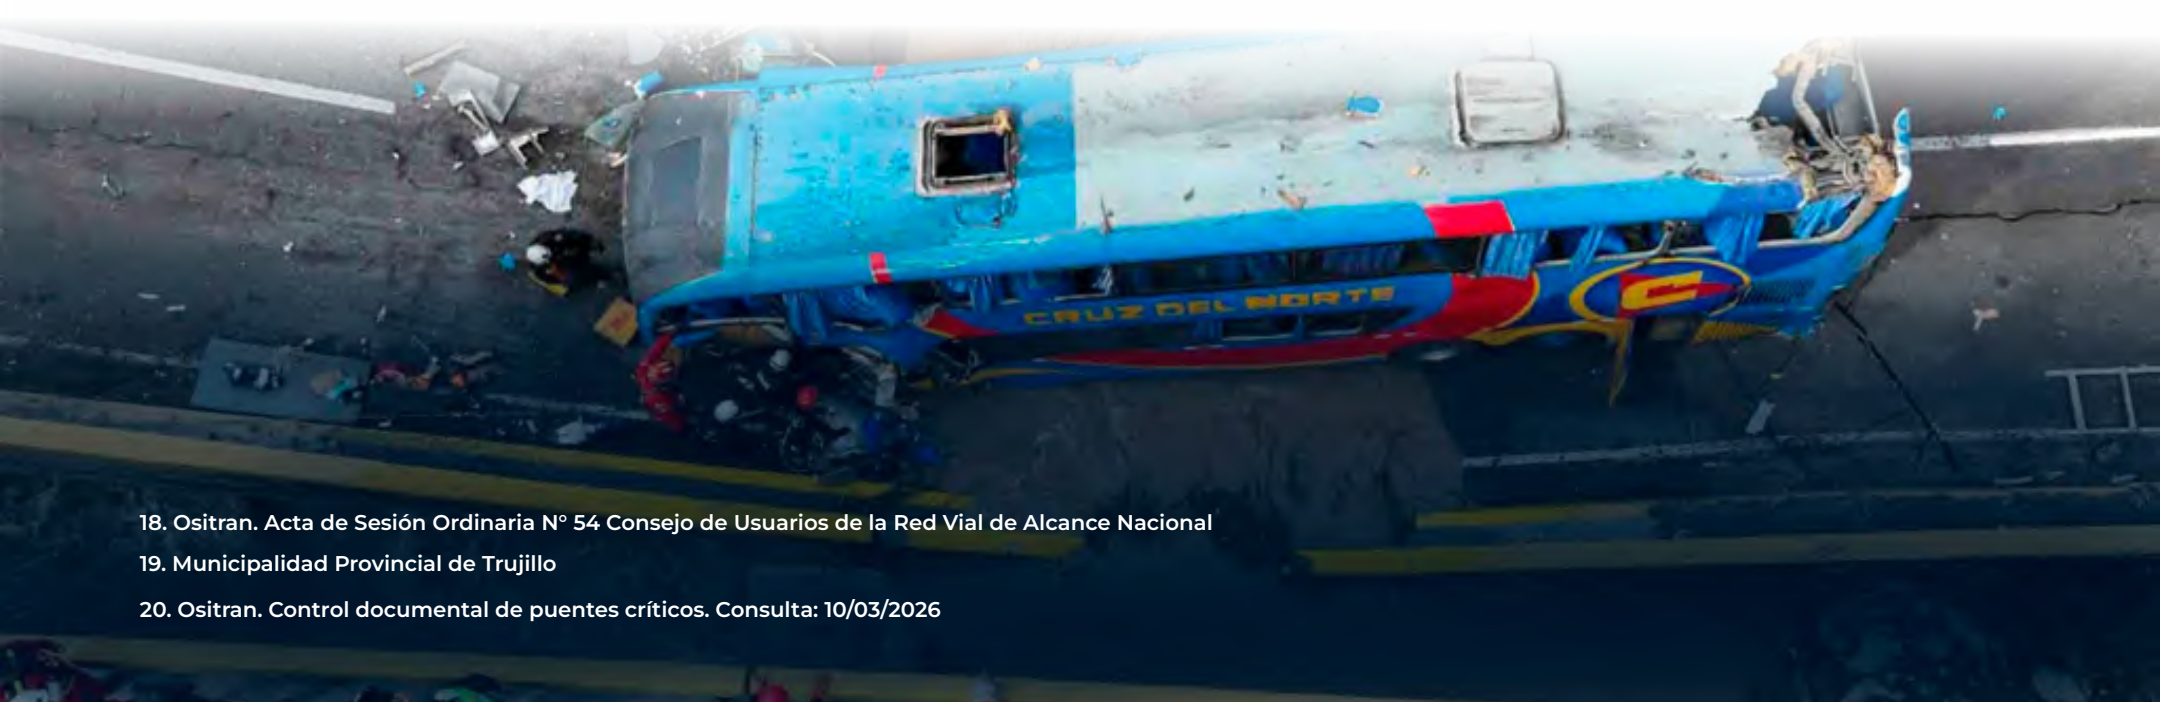
En febrero de 2025, colapsó el Puente Chancay en el sentido norte a sur, dejando víctimas mortales y decenas de heridos. La construcción de este puente fue en 3 etapas: la primera en 1939, en sentido norte a sur; la segunda fue en 1952 y consistió en la ampliación de la anterior; y la tercera fue una vía independiente en sentido sur a norte construida en 1985.

Al ubicarse en la curva del cauce del río, el diseño original del puente Chancay no cumplía con las recomendaciones contenidas en el Manual de Hidrología e Hidráulica. Además, el puente presentaba fallas estructurales de origen que no podían ser subsanadas mediante actividades de conservación y mantenimiento, por lo que la única solución técnica era su reemplazo, tal como lo venía solicitando el Concesionario (Norvial) desde hacía varios años<sup>21</sup>. El accidente podría haberse evitado si el MTC tomaba acción sobre la alerta alcanzada.
